USZKODZENIA SPALINOWYCH PILAREK WYSIĘGNIKOWYCH I WYKASZAREK ORAZ ICH PRZYCZYNY

DAMAGES OF PRUNING MACHINES AND BRUSH-CUTTERS AND THEIR CAUSES

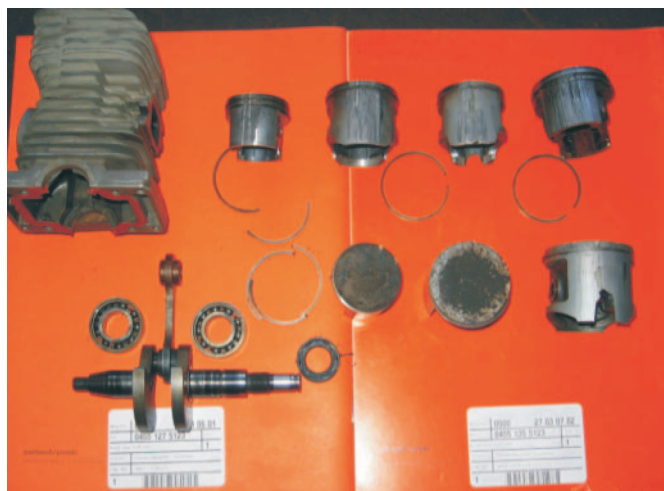
Niedostateczna czystość filtrów paliwa i powietrza oraz nieszczelności układu zasilania były przyczyną przedostawania się nieczystości do silnika, a w konsekwencji jego zatarcia (rys. 3, 4). Wówczas następowała konieczność kosztownej naprawy, zwykle wymiany tłoka i cylindra, łożyska wału korbowego, uszczelniaczy tłoka oraz pierścieni tłoka.

Rys. 3. Uszkodzone elementy układu korbowo-tłokowego w wyniku zatarcia silnika (fot. P. Mielnicki)

Fig. 3. Damaged elements of the crankshaft-piston assembly as a result of engine seizure (photo: P. Mielnicki)

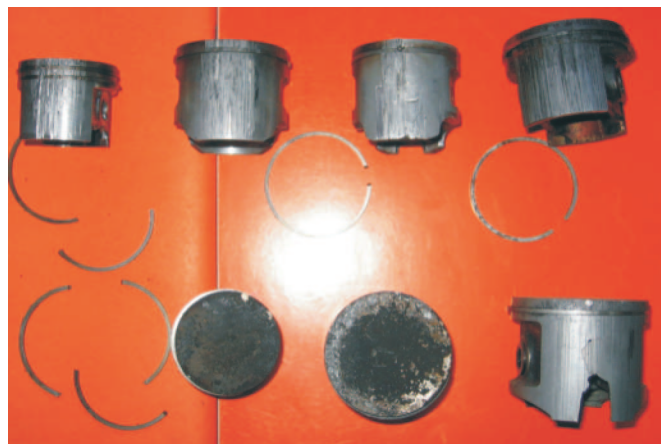
Rys. 4. Uszkodzone (zatarłe) tłoki z pierścieniami (fot. P. Mielnicki)

Fig. 4. Damaged (seized) pistons with rings (photo: P. Mielnicki)

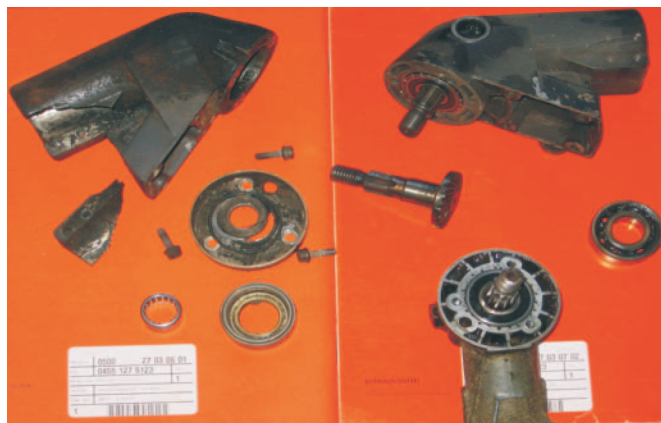
Rys. 5. Uszkodzenie przekładni kątowej (fot. P. Mielnicki)

Fig. 5. Damaged intersecting axis gear (photo: P. Mielnicki)

Różnice w powstałych uszkodzeniach były spowodowane występowaniem innego rodzaju naprężeń i przeciążeń na poszczególne elementy urządzenia w stosunku do pilarek spalinowych. Najczęstszym uszkodzeniem układu napędowego było uszkodzenie przekładni kątowej, a w szczególności łożysk tej przekładni (rys. 5). Niestety w dużej mierze awarie te występowały wskutek zaniedbań obsługowych. Powodem takiej usterki był najczęściej brak lub nieodpowiednia ilość smaru w obudowie przekładni kątowej. Element ten wymaga prawidłowego smarowania, przy czym ważna jest nie tylko ilość środka smarowego, ale również prawidłowy jego dobór zgodny z zaleceniami producenta. Pozorne oszczędności związane z oszczędzaniem smaru prowadziły do kosztownych napraw.

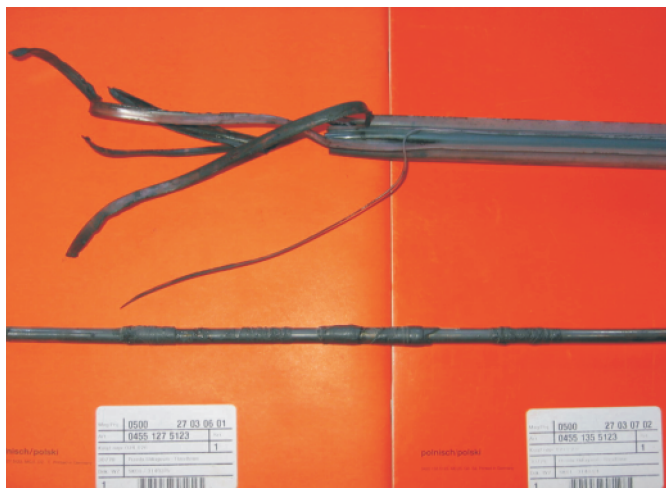
Rys. 6. Uszkodzony wał napędowy z osłoną (fot. P. Mielnicki)
 Fig. 6. Damaged drive shaft together with its casing (photo: P. Mielnicki)

Na skutek uszkodzenia przekładni kątovej dość często następowało też uszkodzenie wału napędowego, wraz z jego ułożyskowaniem (rys. 6). Częste były także uszkodzenia układu napędowego wynikające z niewłaściwego sposobu pracy urządzeniem bądź zwykłego przypadku, o jaki nie trudno, gdy pracuje się w przestrzeni o ograniczonej widoczności. Przykładem mogą być awarie wynikające z uderzenia narzędziem tnącym w kamień.
