TECHNICZNE, EKONOMICZNE I KULTUROWE ASPEKTY STOSOWANIA PILAREK TARCZOWYCH W INDYWIDUALNYCH GOSPODARSTWACH ROLNYCH

TECHNICAL, ECONOMIC AND CULTURAL ASPECTS OF EVALUATION OF HAZARDS CONNECTED WITH ACCIDENTS DURING OPERATION OF CIRCULAR SAW IN INDIVIDUAL FARMS

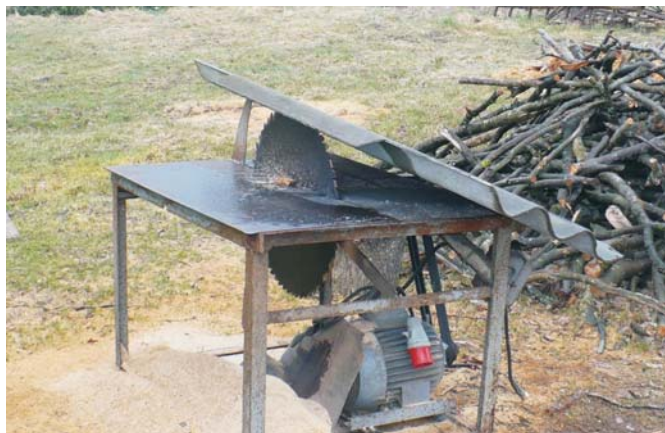
Rys. 1. Pilarka tarczowa (stołowa) wytworzona sposobem gospodarczym

Pilarka tarczowa to nadal jedna z najniebezpieczniejszych maszyn, przy obsłudze której występuje duża ilość okaleczeń, amputacji kończyn górnych itp. [1, 4, 5, 6, 8]. Głównym powodem zdarzeń wypadkowych jest kontakt kończyny z pracującą tarczą piły, który zawsze kończy się poważnym urazem. Według danych KRUS [9] podczas pracy pilarek tarczowych wystąpiło w 2012 roku 920 wypadków. Główną przyczyną wypadków związanych z obsługą pilarek jest ich stan techniczny. Pilarka tarczowa stołowa, nazywana potocznie „krajzega”, „trajzega” lub cyrkularka, charakteryzuje się prostą konstrukcją składającą się ze stojaka, do którego przymocowany jest blat i wałek z zamocowaną piłą tarczową (rys. 1).

Wałek jest napędzany silnikiem, który jest zamocowany zazwyczaj w dolnej części konstrukcji - za pośrednictwem paska klinowego. Duże moce silników oraz możliwość montowania różnorodnych tarcz tnących powodują, że urządzenia te wykorzystywane są do różnych celów, głównie jednak do cięcia drewna opałowego. Są one powszechnie użytkowane w gospodarstwach rolnych i na stałe wpisały się w krajobraz polskiej wsi.

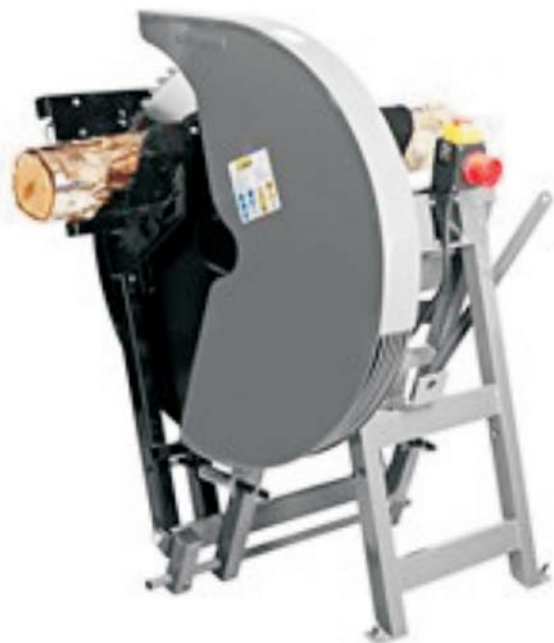
Rys. 2. Pilarka kołyskowa do cięcia drewna na opał
Fig. 2. Tilting saw to cut firewood

W przypadku okazania prospektów z 6 urządzeniami - ankietowani w 50% wskazywali, że wybraliby pilarkę stołową. Niecałe 20% wybrałoby pilarkę łańcuchową ze stojakiem. Tyle samo wybrałoby pilarkę budowlaną. Pozostali wskazywali na pilarkę kołyskową do drewna opałowego (rys. 2). Maszyny takie jak łuparka i pilarka poprzeczna nie wzbudzały większego zainteresowania. Ankietowani, którzy wybrali pilarkę budowlaną, pilarkę łańcuchową lub pilarkę stołową, dopytywani w zakresie przesłanek, jakimi kierowali się przy ich wyborze wskazywali, że jedynie pilarki stołowe i łańcuchowe są maszynami umożliwiającymi cięcie pniaków i gałęzi o różnym kształcie. Pozostałe maszyny wprowadzają znaczne ograniczenia, a tym samym - w ich ocenie - są mniej przydatne do wykonywania danej pracy. Wskazywali, że pilarką stołową (oraz budowlaną - po zdemontowaniu kaptura) i pilarką łańcuchową można dokonywać zarówno wzdłużne, jak i poprzeczne cięcia bali i kłód. W przypadku pilarki tarczowej poprzecznej i kołyskowej niezbędne byłoby korzystanie z łuparki, aby rozbić klocek na mniejsze elementy. Ankietowani, którzy wybrali pilarkę stołową podkreślali także, że - w ich ocenie - jest ona najlepszą maszyną, gdyż posiada największą moc oraz istnieje możliwość montowania na niej dużych tarcz tnących. Ma ona także prostą budowę i dużą uniwersalność zastosowania. Równocześnie uznawali, że cena jest adekwatna do jej walorów użytkowych.

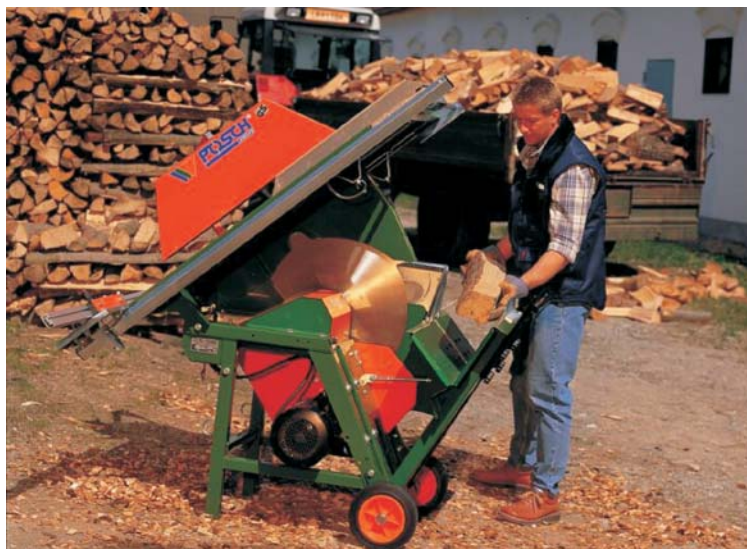
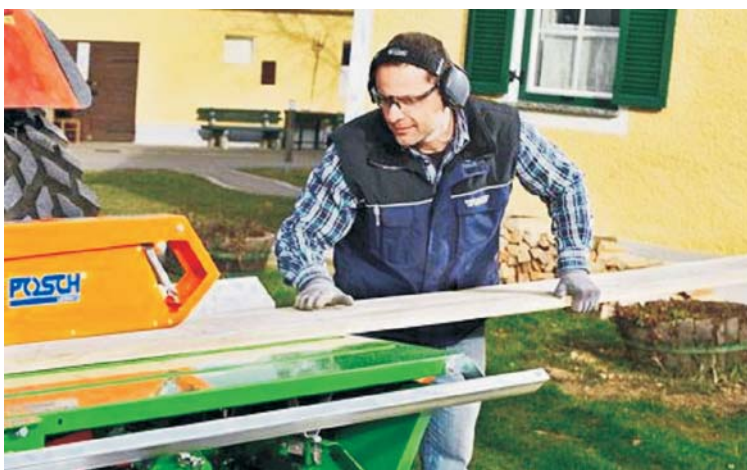
Rys. 3. Pilarka tarczowa z kołyską TWE / TWKE (cięcia poprzeczne i wzdłużne)
Fig. 3. Circular saw with cradle TWE / TWKE (to transverse and longitudinal cutting)

Następnie, w wizytowanych gospodarstwach pokazywano pilarkę wielofunkcyjną tarczową z kołyską TWE / TWKE produkcji POSCH (rys. 3), 5,5 kW, cena 7182 zł (wrzesień 2013) oraz pilarkę z ruchomym stołem Holzkraft HRTS 700, 5,5 kW, cena 4523 zł (wrzesień 2013). Pilarki te wzbudziły

zainteresowanie z uwagi na ich wielofunkcyjność, tj. możliwość cięcia podłużnego i poprzecznego różnych elementów.

Cięcie drewna opałowego przy użyciu kołyski

Cięcie wzdłużne
