# USZKODZENIA UKŁADÓW WTRYSKOWYCH KONWENCJONALNYCH I WYSOKIEGO CIŚNIENIA COMMON RAIL W CIĄGNIKACH ROLNICZYCH

Streszczenie

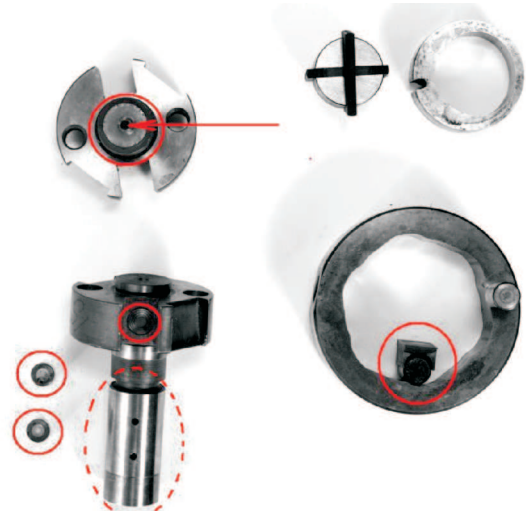
Rys. 6. Wybrane elementy pompy wtryskowej DPA firmy CAV podlegające intensywnemu zużyciu - zaznaczono miejsca zużyciu - z prawej w powiększeniu rozdzielacz obrotowy

Fig. 6. Selected elements of the DPA injection pump by CAV subject to intensive wear- marked spots of wear on the right-rotary distributor blown up

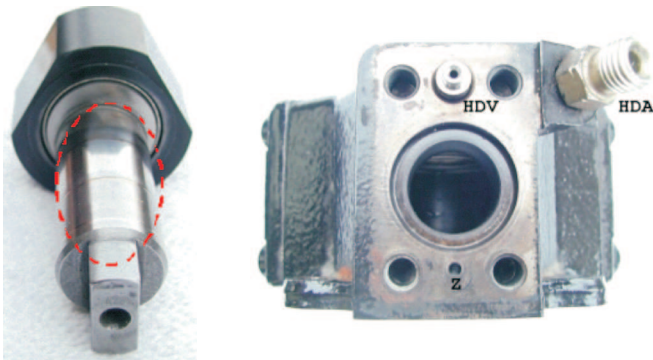
Rys. 8. Korpus pompy wtryskowej Common Rail oraz uszkodzony wałek pompy - wytarcia całej powierzchni ze szczególnym uszkodzeniem miejsca osadzenia uszczelnacza separującego olej napędowy od oleju silnikowego  
Fig. 8. CR pump housing and damaged shaft of the pump - abrasion of the whole surface with particular damage to the set-back place of leak stopper separating fuel oil from engine oil

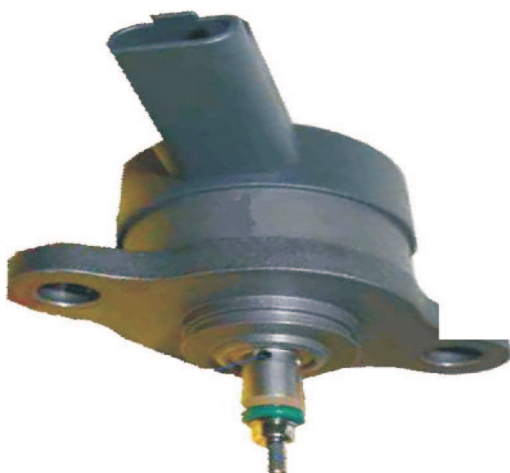
Rys. 9. Regulator ciśnienia pompy z uszkodzonym tensometrem pomiarowym  
Fig. 9. Pressure regulator of the pump with damaged measuring strain gauge

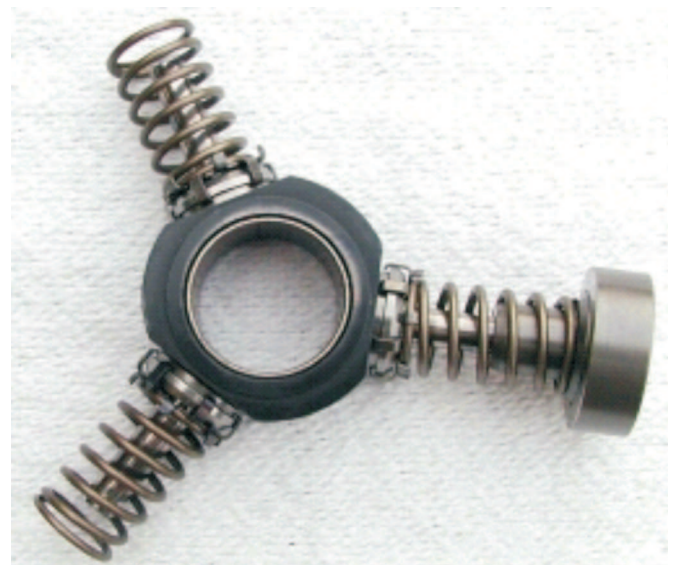
Rys. 11. Krzywka i sprężyny sekcji tłoczącej pompy Common Rail  
Fig. 11. Cam and springs of the pumping unit

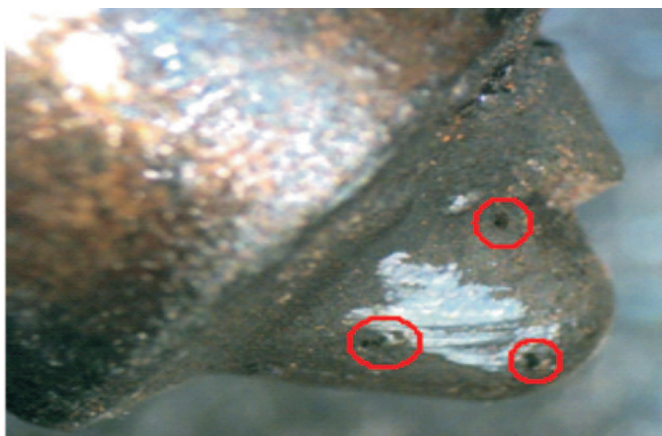
Rys. 14. Przegrzanie i zmiana struktur końcówki (rozpylacz Common Rail-Bosch)

Fig. 14. Overheating and change in the structure of the pin (nozzle Common Rail-Bosch)

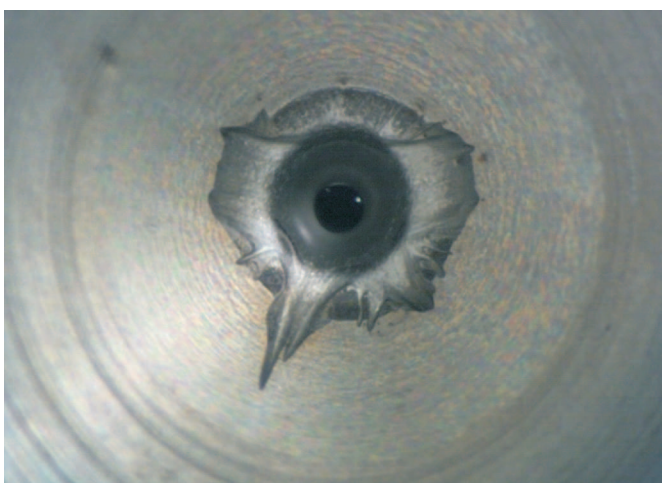
Rys. 15. Uszkodzenie gniazda zaworu sterującego (Common Rail-Bosch)

Fig. 15. Damage to the control valve sea (Common Rail-Bosch)

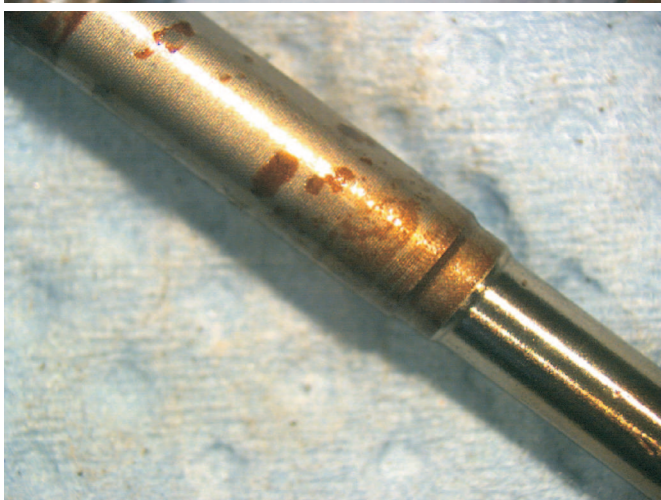
Rys. 18. Zawór iglicowy wtryskiwacza Common Rail BOSCH; widoczny żółtawy nalot ma związek ze stosowaniem biopaliw oraz działaniem kwasów organicznych zawartych w paliwie

Fig. 18. Needle valve of the nozzle CR BOSCH; visible yellowish deposit resulting from biofuels' use and effect of organic acids contained in fuel

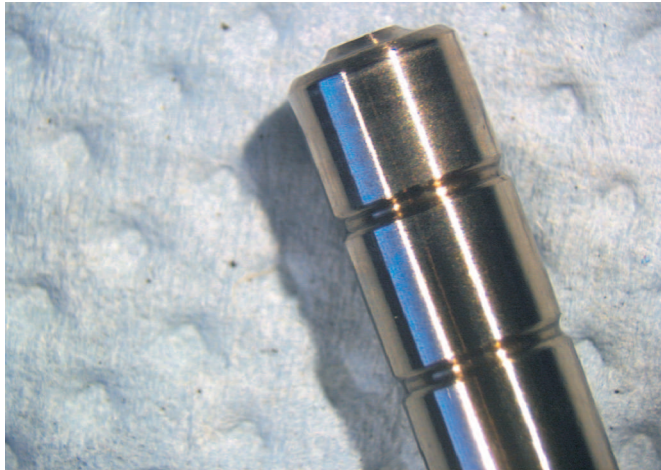
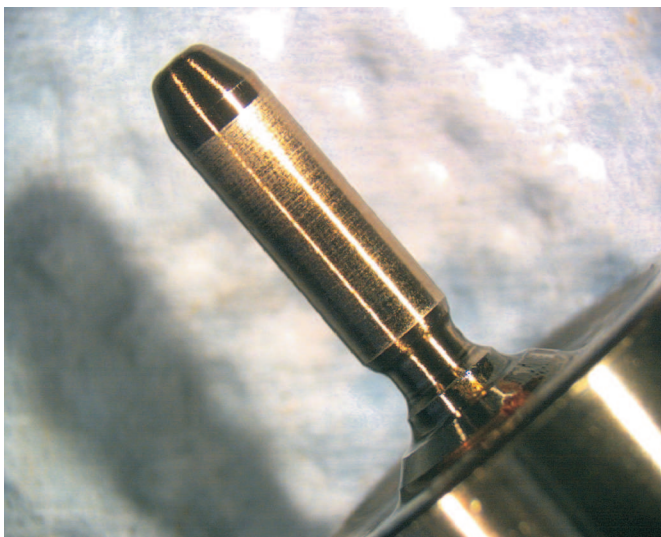
Rys. 19. Zużycie tarciowo-korozyjne tłoczka zaworu sterującego oraz popychacza iglicy (Common Rail)

Fig. 19. Corrosive-friction wear of control valve piston and needle follower. (Common Rail)
